# Produkt-Information Fahrzeugkrane

## Ölwechsel oder Ölanalyse?

## Hydraulikölwechsel ohne Überwachung laut Wartungsrichtlinien.

## Hydraulikölwechsel mit Überwachung durch Schmierstoffanalyse.

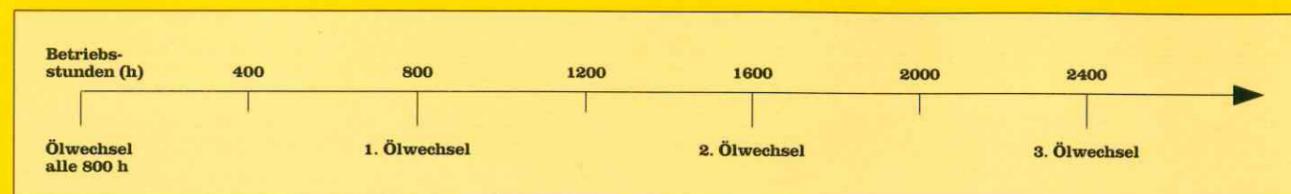
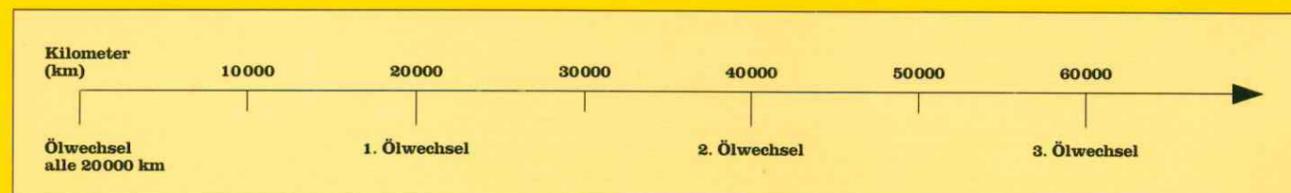
Entsprechend den Liebherr-Wartungsrichtlinien muß das Hydrauliköl im Kranoberwagen bzw. im

Fahrgestell alle 800 Betriebsstunden bzw. alle 20000 Kilometer gewechselt werden.

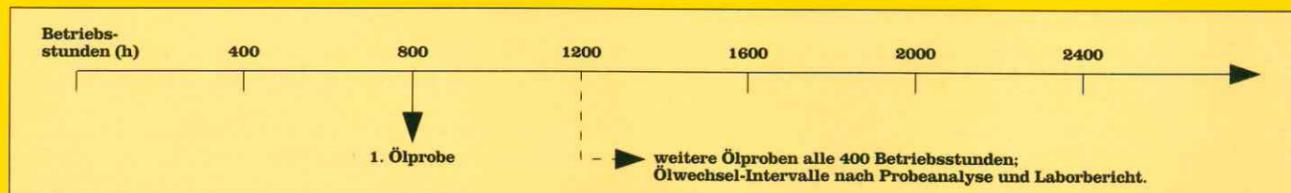
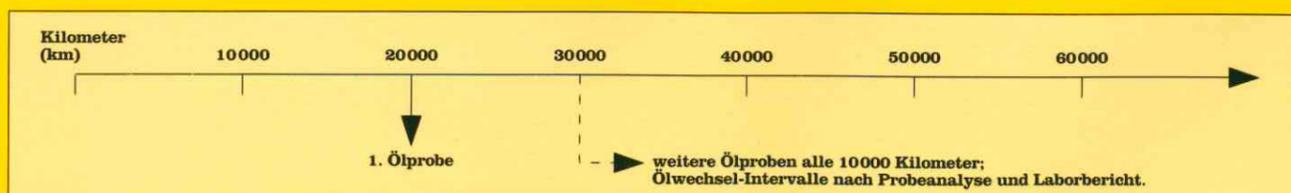
Die neue Art des Hydrauliköl-Wechsels mit der Wear-Check-Schmierstoffanalyse ermöglicht eventuell eine erhebliche Verlängerung der Ölwechsel-Intervalle bei normalen Einsätzen und vorgeschriebener Wartung. Die Kosten für die Wiederbeschaffung – speziell von sogenannten "Bio-Ölen" – können reduziert und die Umwelt durch kontrollierte Entsorgung geschont werden. Alternativ zu den bisher festgelegten Hydrauliköl-Wechselintervallen empfiehlt Liebherr das Wechselintervall nach Wear-Check-Schmierstoffanalyse durchzuführen. Dazu bietet Liebherr

seinen Kunden ein komplettes Analysen-Set für die Wear-Check-Schmierstoffanalyse (Ident-Nr. 70 1836803), das aus 6 codierten Probebehältern, 6 Probe-Begleitschreiben und 6 Versandtaschen sowie einem 3 m langen Silikon-schlauch besteht. Ölanalyse und Laborbericht sind bereits im Preis des Analysen-Sets enthalten. Außerdem wird einmalig eine Handpumpe (Ident-Nr. 814566603) benötigt. Das Analysen-Set ist für alle Liebherr-Fahrzeugkrane und Raupenkrane verwendbar.

Ist der Liebherr-Kunde im Besitz des Analysen-Sets, kann er selbständig bei Erreichen der vorgeschriebenen Betriebsstunden bzw. der Kilometerleistung seines Krans (siehe Tabellen)
